**Vladislav KŘIVDA<sup>1</sup>, Ivana MAHDALOVÁ<sup>2</sup>**

**VZNIK NEBEZPEČNÝCH SITUACÍ NA KŘÍŽOVATCE  
S NEVHODNĚ NAVRŽENÝMI STAVEBNÍMI PRVKY**

**ORIGIN OF DANGEROUS CONFLICT SITUATIONS ON INTERSECTION  
WITH INAPPROPRIATELY DESIGNED BUILDING ELEMENTS**

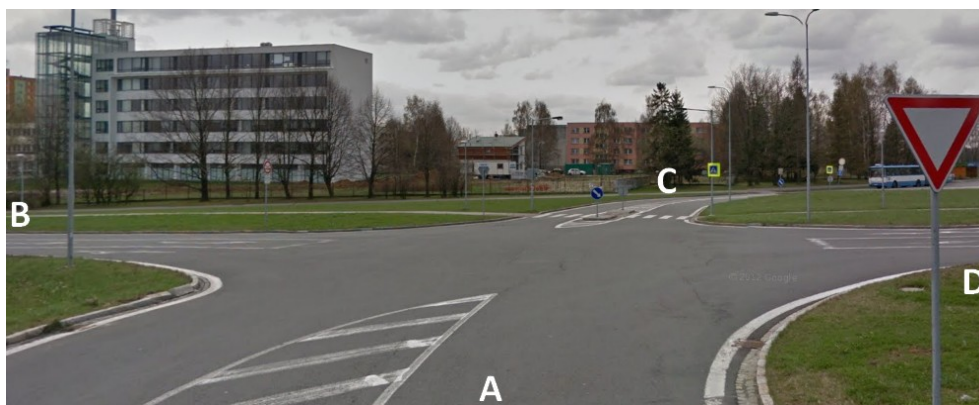
Obr.2: Pohled na křižovatku z ramene A (šířky jízdní pruhů 3,00 m, vodící proužky 0,50 m, pravé nároží – složený oblouk s poloměry 21,00 m, 6,50 m a 14,50 m)

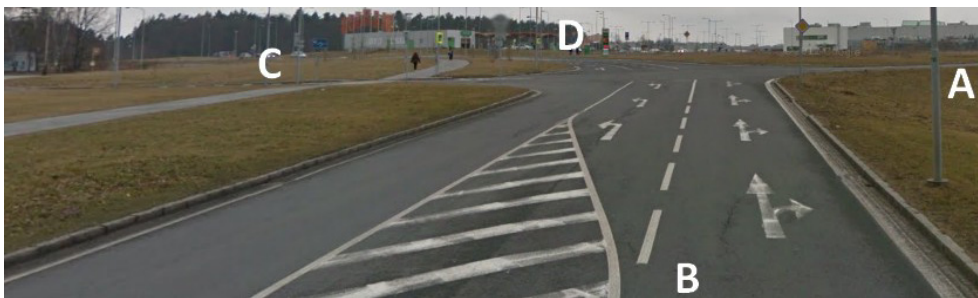
Obr.3: Pohled na křižovatku z ramene B (šířky průběžných jízdních pruhů 3,00 m, šířka odbočovacího pruhu 3,25 m, vodící proužky 0,50 m, pravé nároží – složený oblouk s poloměry 30,00 m a 4,00 m)

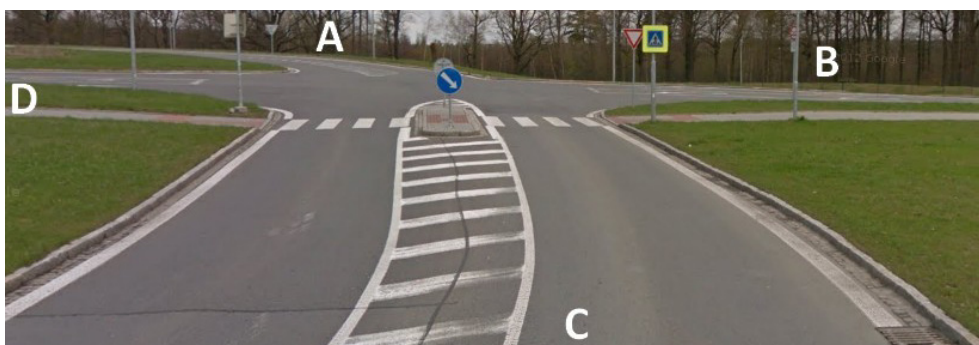
Obr.4: Pohled na křižovatku z ramene C od obratiště autobusů (šířky jízdních pruhů 3,00 m, vodící proužky 0,50 m, pravé nároží – slož. oblouk s poloměry 6,50 m, 13,00 m a 22,00 m, šířka mezi obrubami levého nároží a ochranného ostrůvku uprostřed přechodu 4,35 m, šířka mezi obrubami pravého nároží a ochranného ostrůvku uprostřed přechodu 4,05 m, šířka ochranného ostrůvku 1,75 m)

Článek uvedený v [2] popisoval problematické odbočování autobusů z ul. Průběžné (tj. z ramen B a D) směrem k obratišti autobusů (tj. do ramene C). Tyto autobusy měly problémy s vejítím se do prostoru mezi ochranným ostrůvkem a nárožím. Řidiči tak byli nuceni vjet s vozidly do jiného řadícího pruhu, než který jim příslušel, a to z důvodu nutného najetí si pro bezpečné vykonání odbočovacího manévru. Problémem zde byl nevhodně umístěný ochranný ostrůvek a rovněž nedostatečný poloměr nároží (více viz [2]).

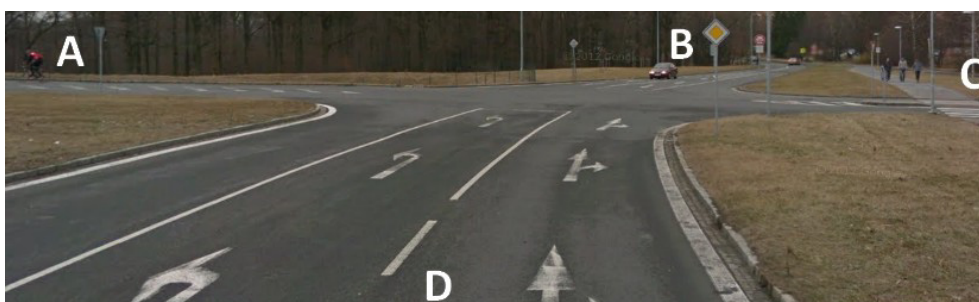
Obr.5: Pohled na křižovatku z ramene D (šířky průběžných jízdních pruhů 3,00 m, šířka odbočovacího pruhu 3,25 m, vodící proužky 0,50 m, pravé nároží – složený oblouk s poloměry 15,50 m, 16,00 m a 4,50 m)
